**Defensoría
del Pueblo**
República de Panamá

INFORME INSPECCIÓN DE ESCUELAS 2023

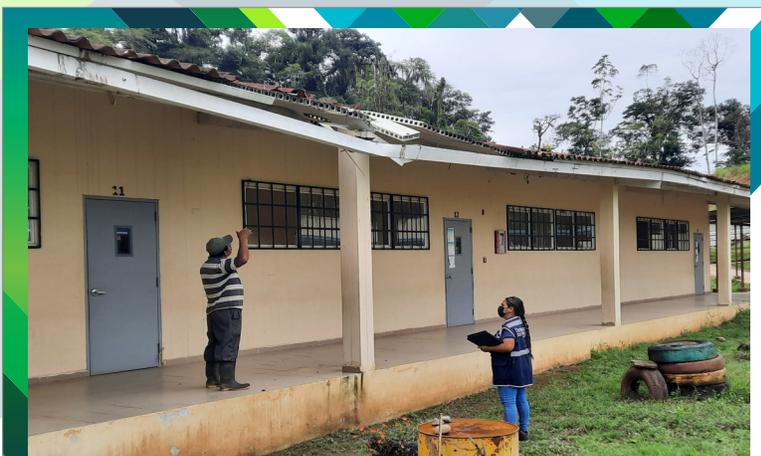
I.P.T.A. El Silencio, afectaciones en el techo.

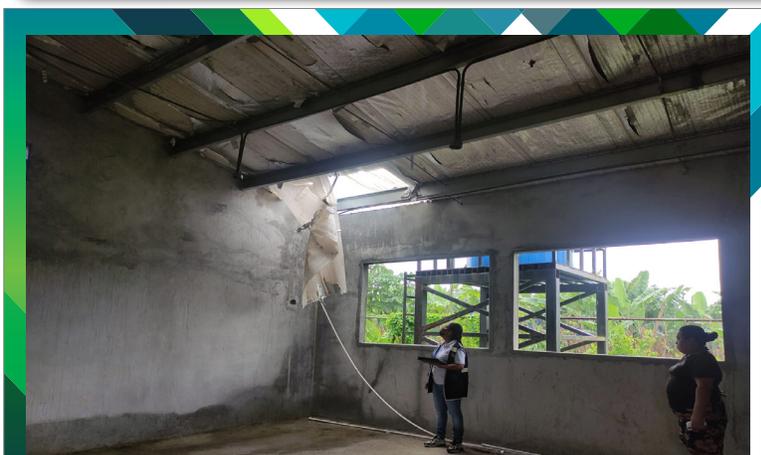
Escuela de Finca 11, mantiene obras paralizadas

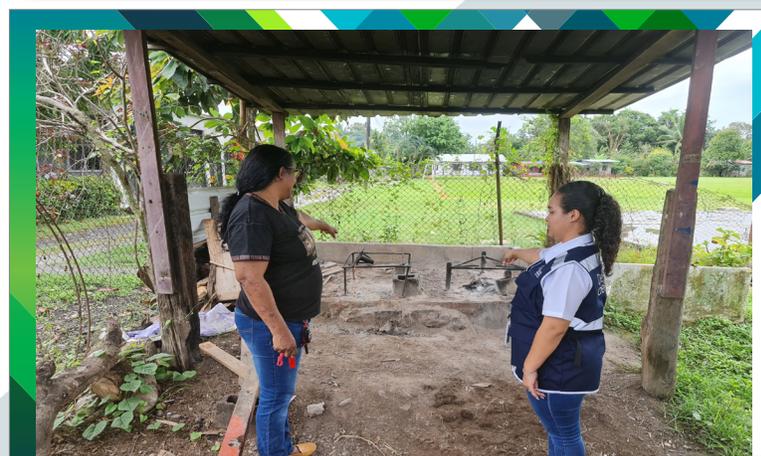
C.E.B.G.B. Finca 44, cocina y comedor improvisado para alimentar a los NNA que asisten a la escuela sin comer.

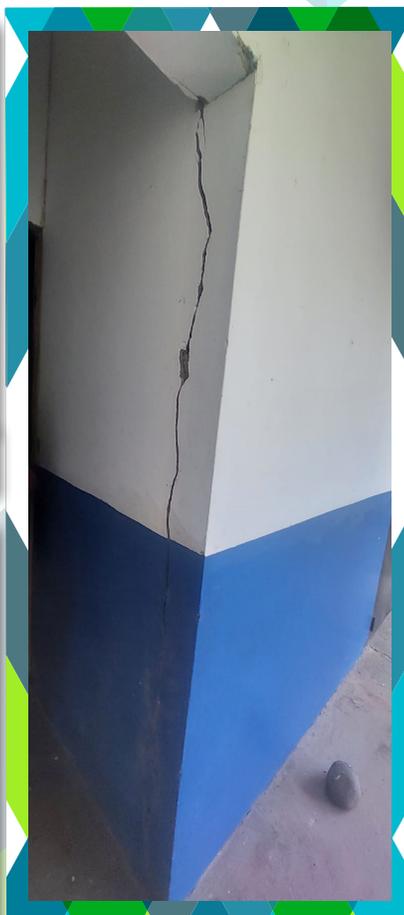
C.E.B.G. José De Gracia Fernández, mantienen fisuras en su infraestructura (paredes y pisos).

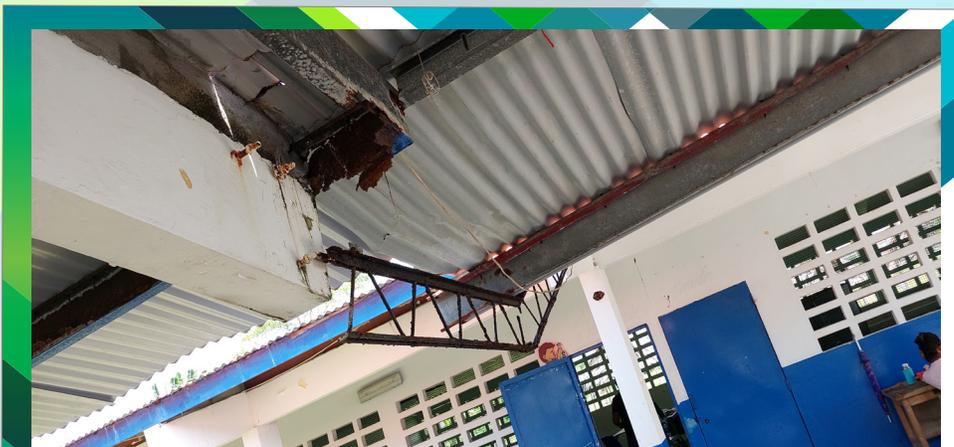
Escuela Costa de Oro, corrosión en las vigas que sostienen el techo.

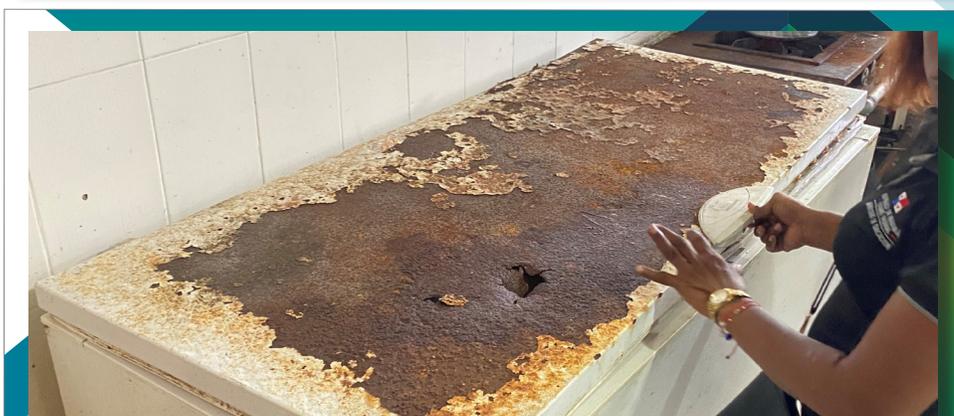
CEBG Felipe Salabarría, requieren renovar el mobiliario de la cocina

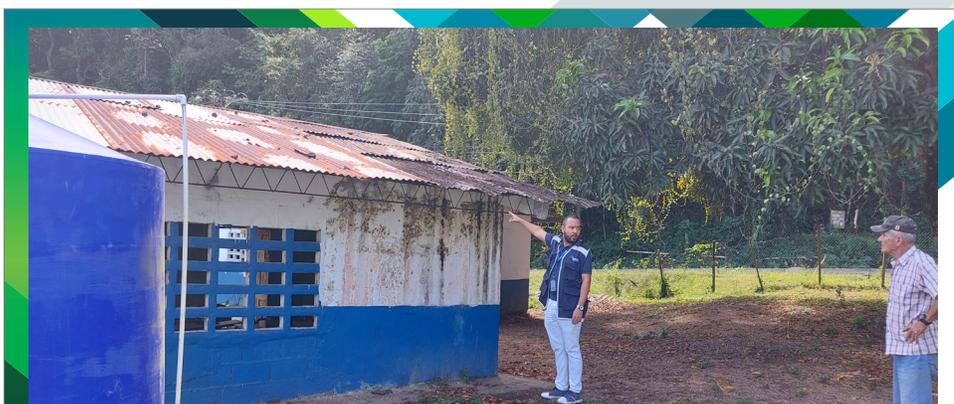
Escuela de Salud, tanque esceptico colapsado

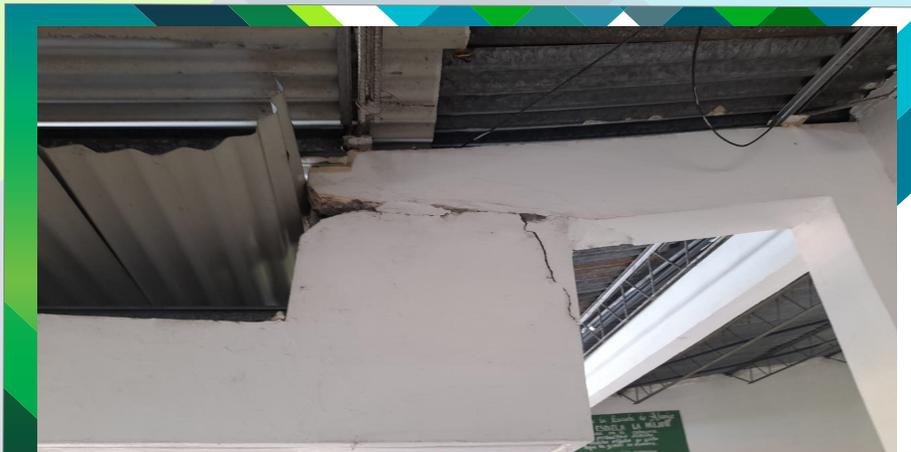
Escuela Bilingüe Antonio Ríos Saavedra: Infraestructura en mal estado.

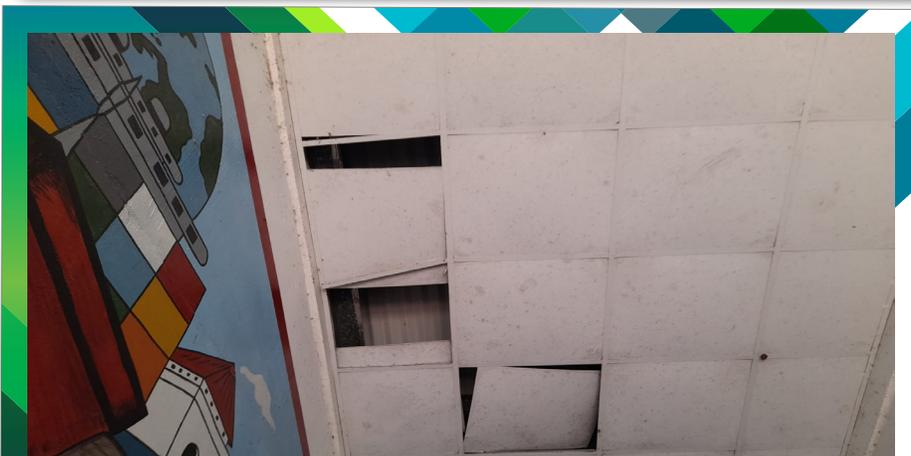
C.E.B.G. Santa Clara: Requieren reparación de filtraciones de agua en los salones.

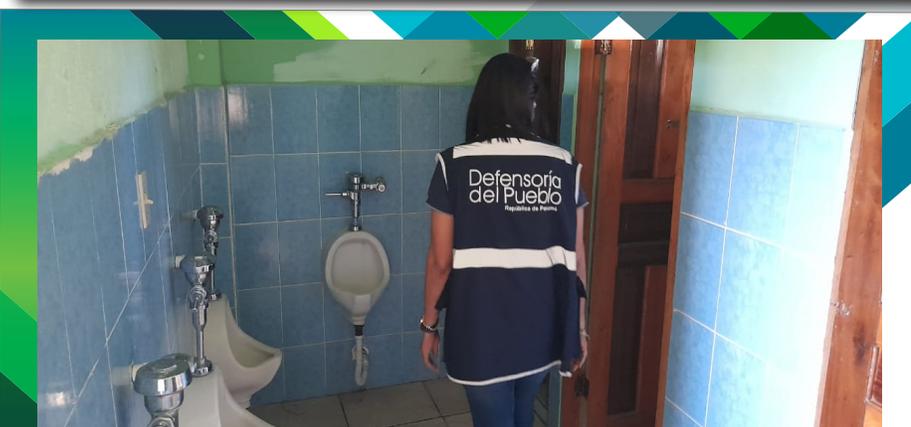
Escuela La Guinea: Requieren mantenimiento de baños.

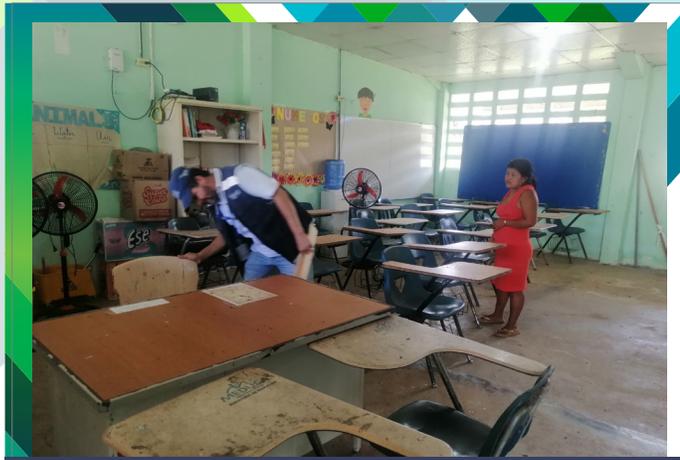
Escuela La Peñita: Requieren mobiliarios como sillas, pupitres y tableros.

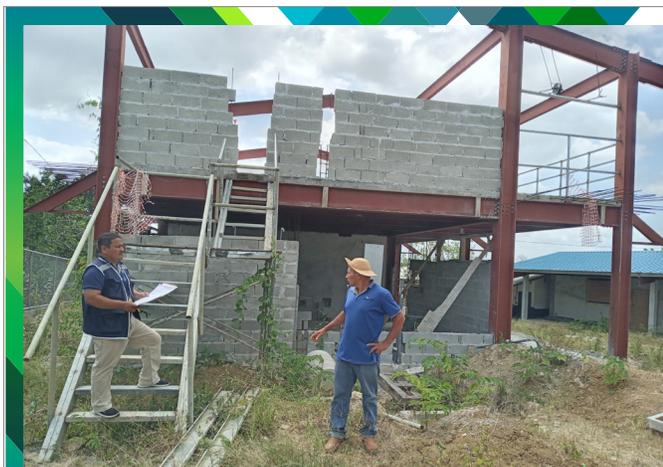
I.P.T. Bilingüe Agua Fría No. 2: Requieren continuar con la construcción del centro, la obra se encuentra paralizada.

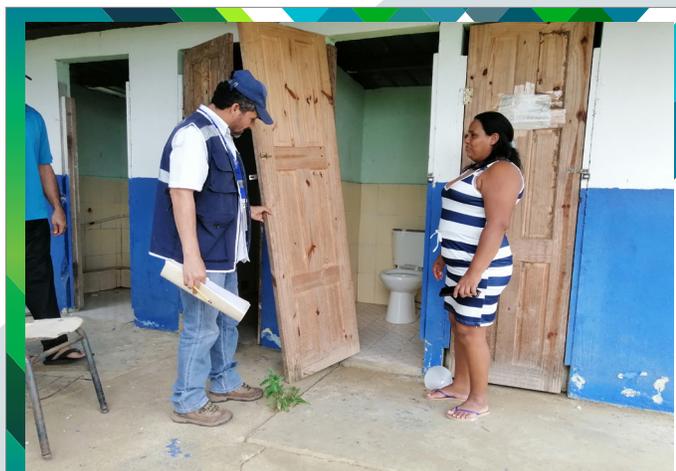
Centro Educativo El Tirado, Corregimiento de Santa Fe: Solicitan reparación de puertas de los baños.

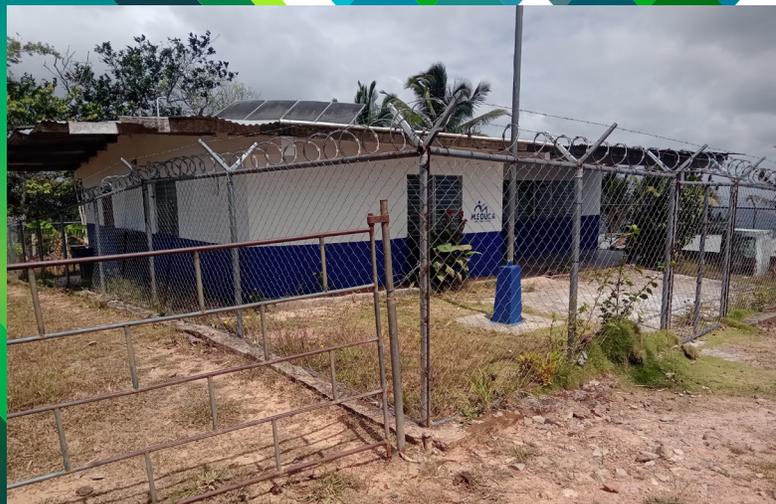
Escuela Primera El Chirote, mantiene problema con el servicio eléctrico a través de paneles solares y tiene escasez de agua potable.

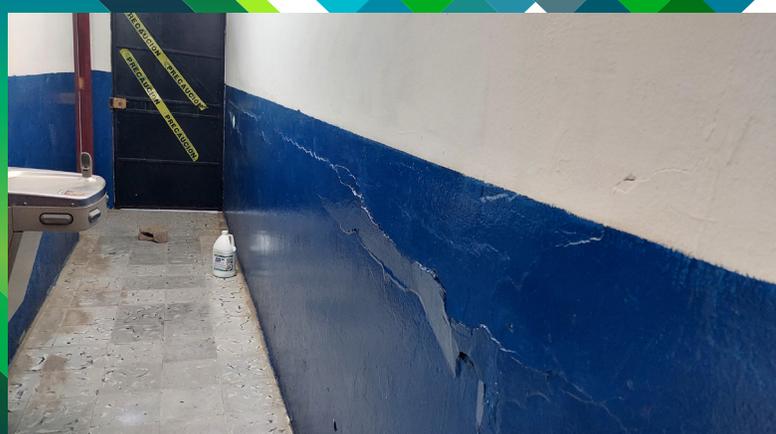
Escuela Bilingüe Tomas Herrera, mantiene deterioro de las paredes de aulas, las cuales fueron clausurada por personal del SINAPROC

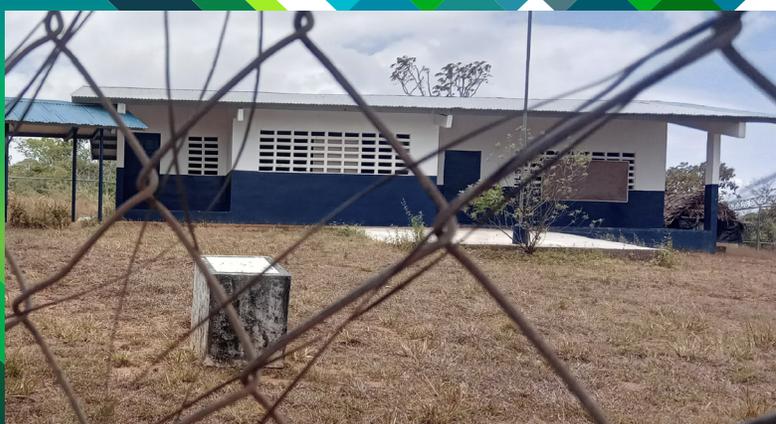
Escuela Primaria Santa Clara, no cuenta con servicio eléctrico.

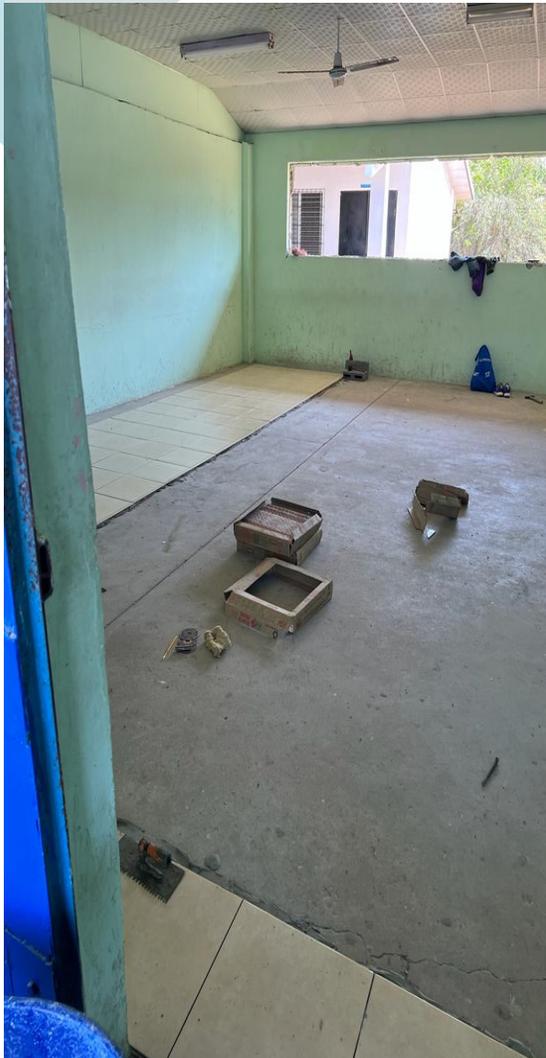
C.E.B.G. Plinio A. Moscoso: Solicitan la terminación de la reparación de pisos.

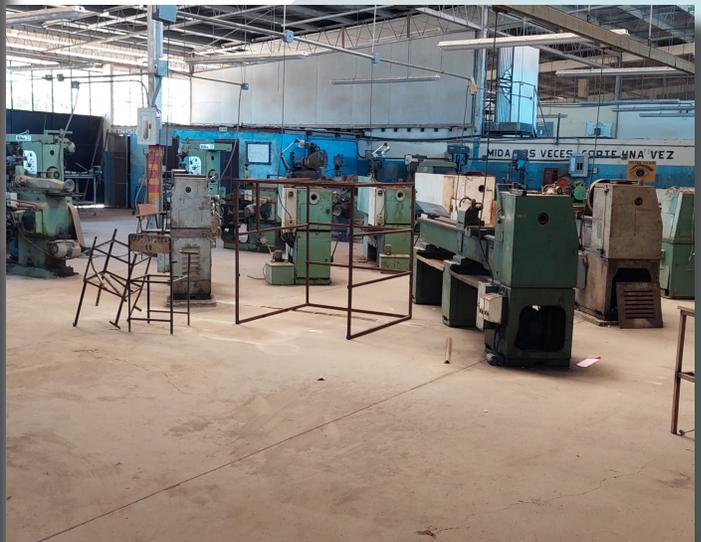
Instituto Profesional y Técnico de Azuero: Los talleres requieren de mantenimiento de máquinas

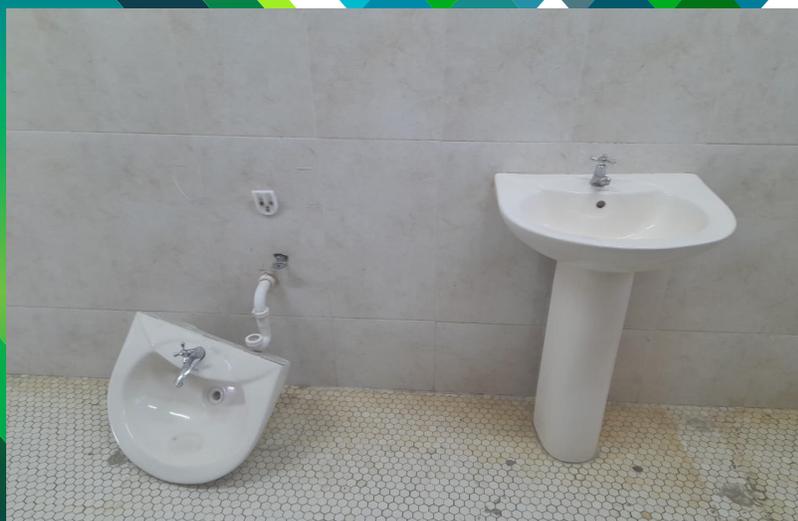
En Busca de Un Mañana, baños deteriorados.

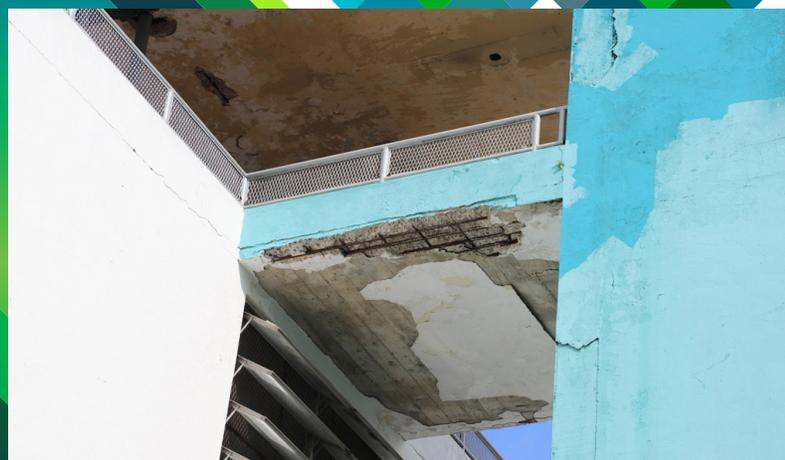
Escuela Profesional Isabel Herrera de Obaldía, losa a punto de desprenderse.

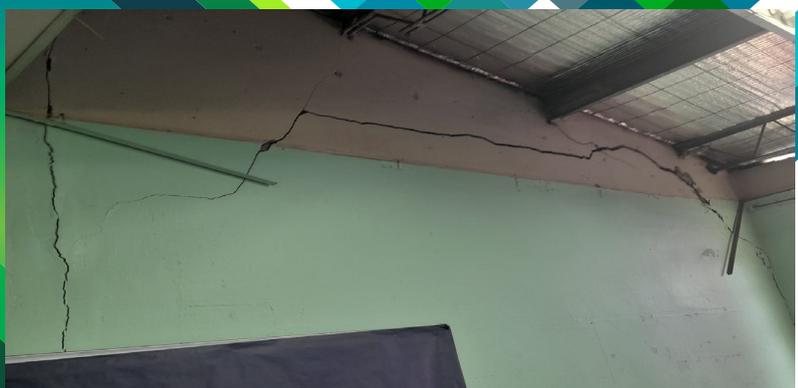
C.E.B.G. Maria Ossa de Amador, rajaduras en las paredes.

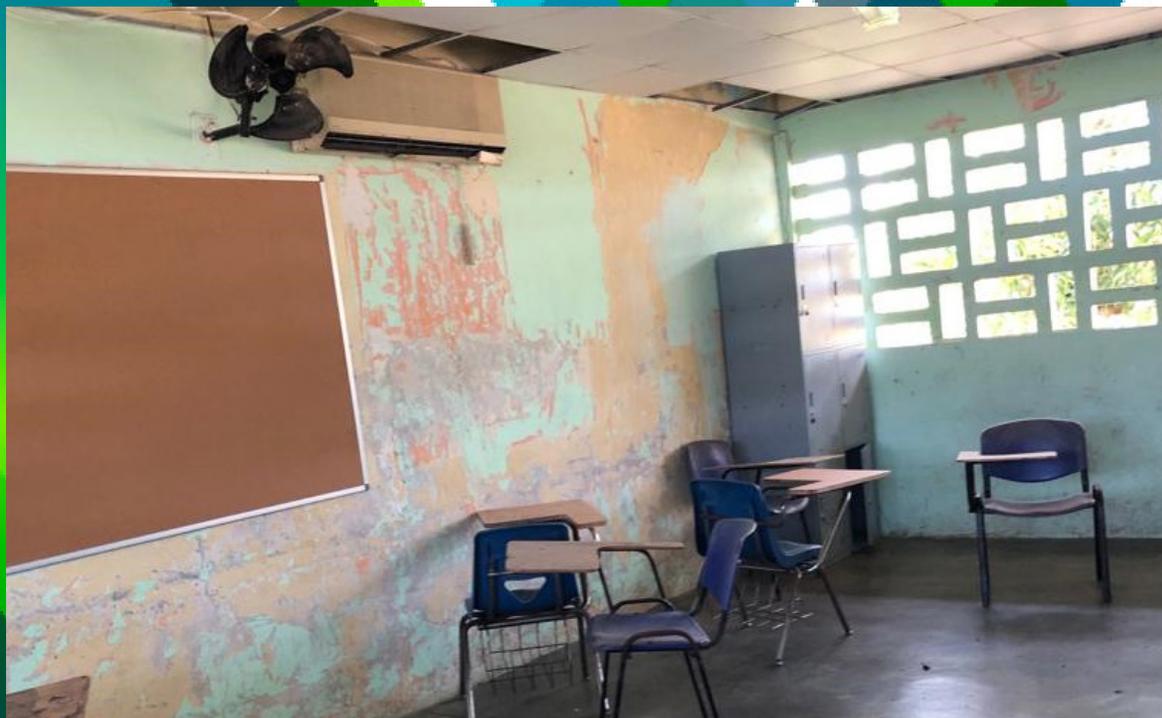
C.E.B.G.B. Climaco Delgado, aulas en mal estado.

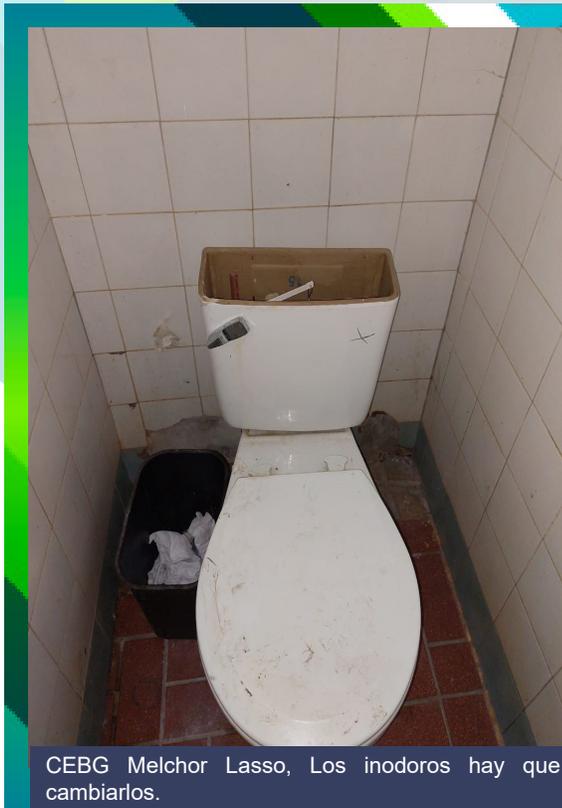
CEBG Melchor Lasso, Los inodoros hay que cambiarlos.

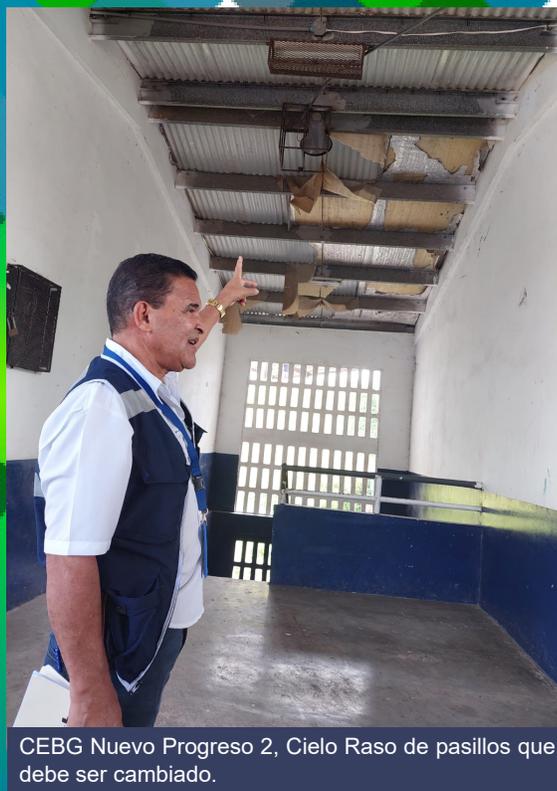
CEBG Nuevo Progreso 2, Cielo Raso de pasillos que debe ser cambiado.

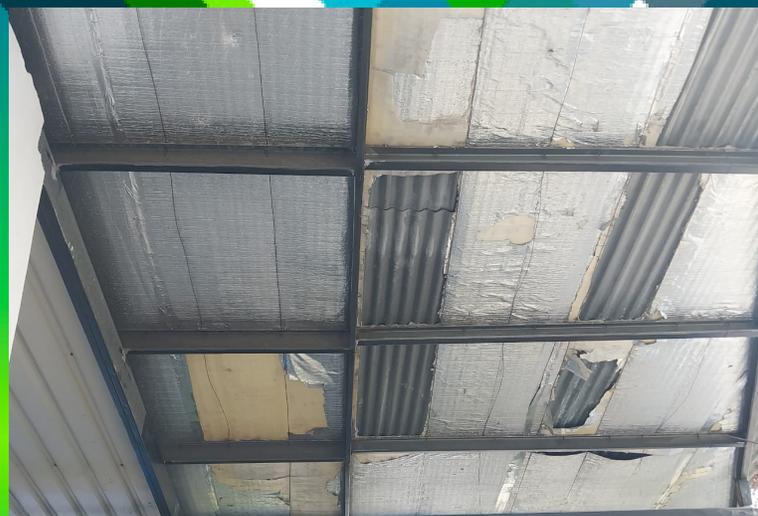
Escuela Parará Purú, comedor escolar abandonado

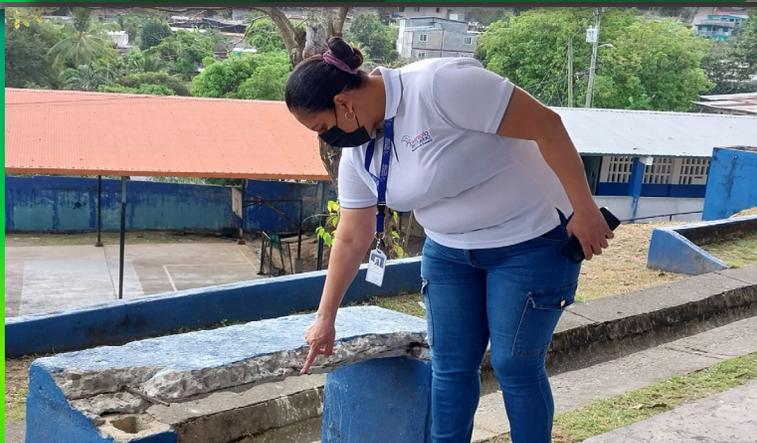
Escuela Rogelio Sinán: Las bancas están en mal estado.

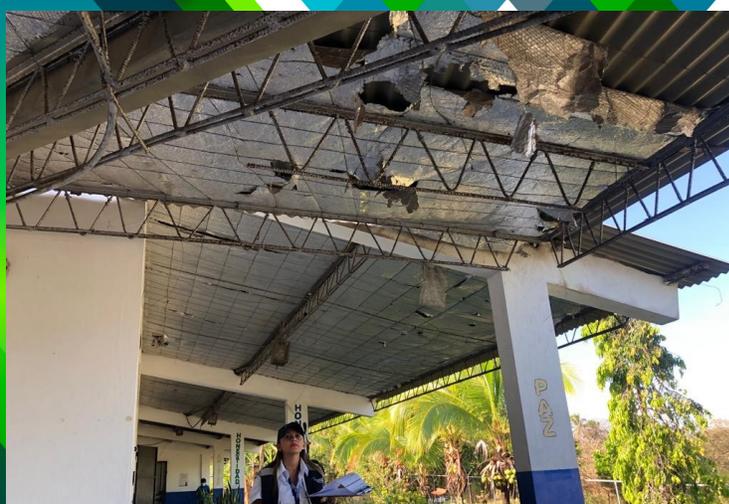
C.E.B.G. El Embalsadero: Requieren reparación en la fibra aislante.

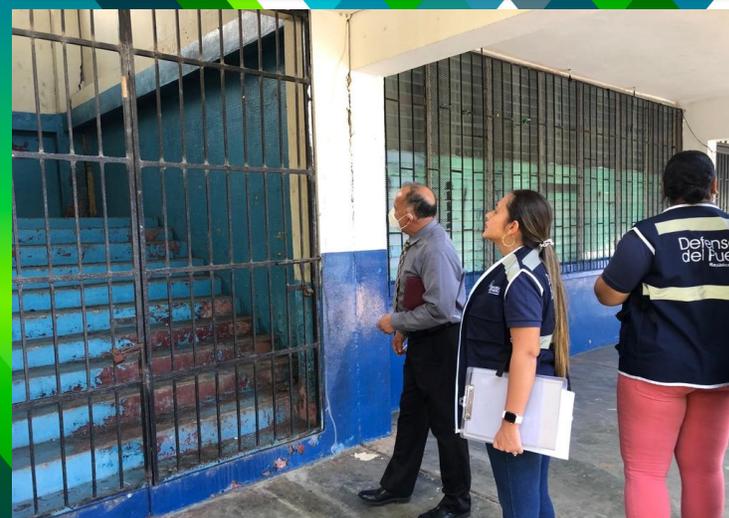
Instituto Urracá: Los pabellones están clausurados por encontrarse en mal estado.

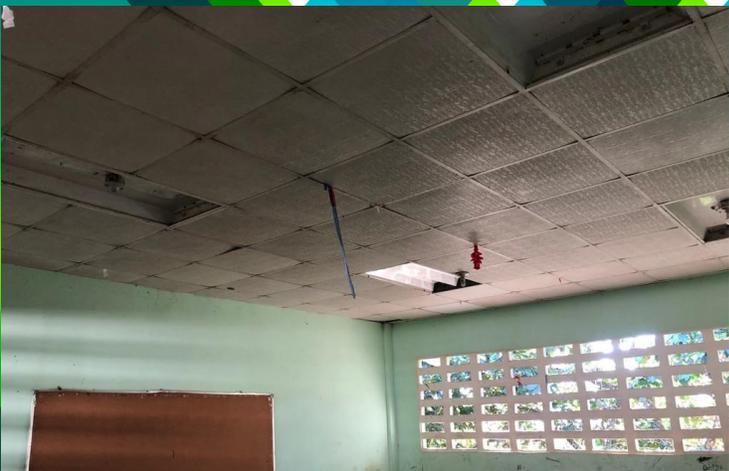
Centro Educativo de Cerro Pelado: Las luminarias se encuentran en mal estado.

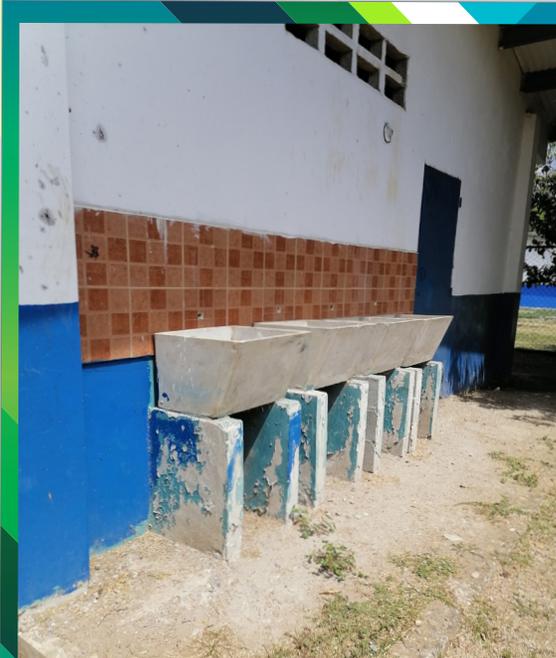
Escuela de Yape: Los grifos están dañados.

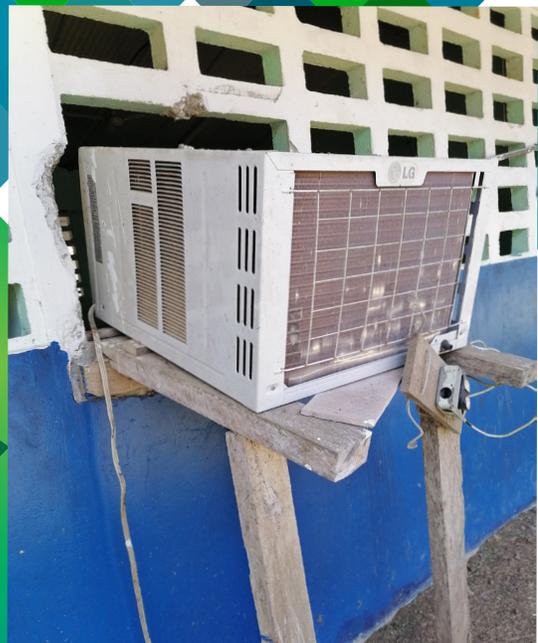
Centro Educativo Isidro Guainora: No cuentan con abanicos, ni aires acondicionados

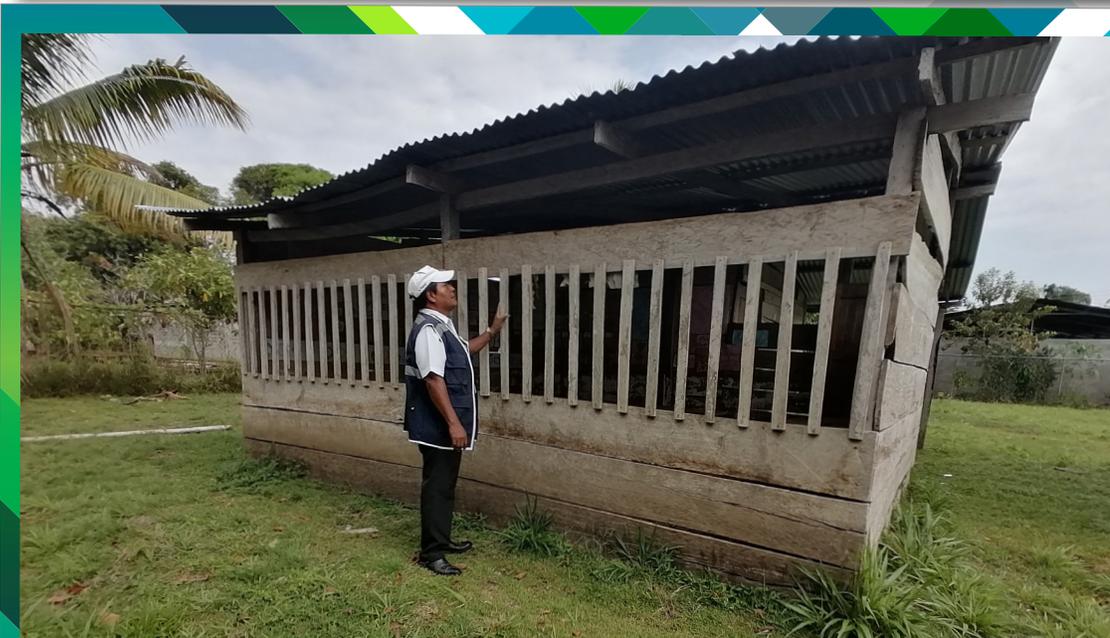
Escuela de Boca de Aruza: Construcción de un salón de clases para educación inicial.

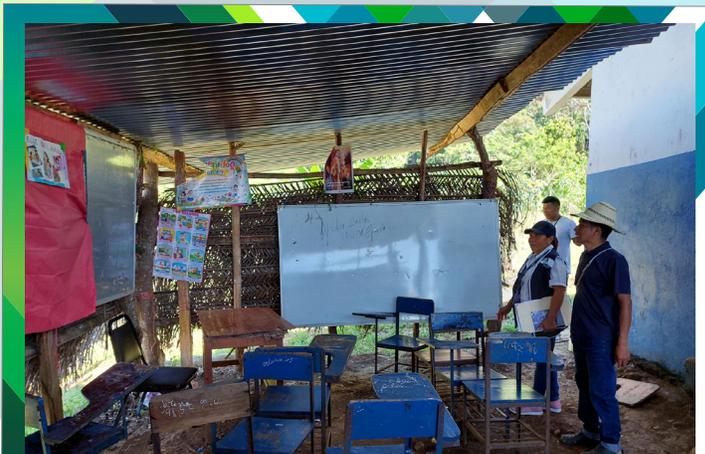
Escuela Quebrada Honda: Los Padres de Familia se han organizado para construir salones ranchos en la Escuela Quebrada Honda porque los existentes no alcanzan.

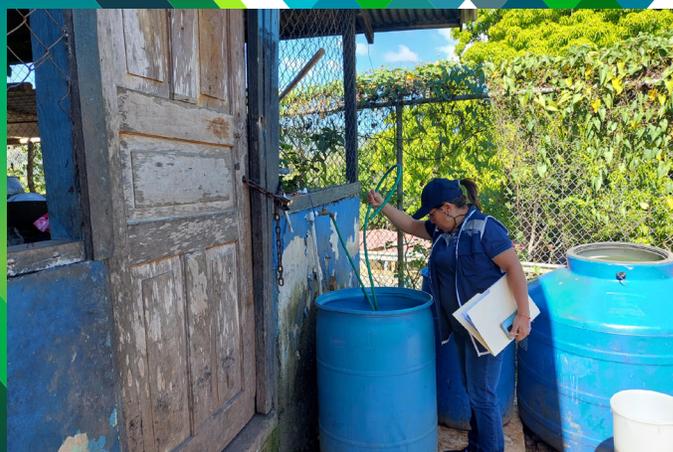
Centro Educativo Bilingüe Cerro Puerco: No cuentan con suministro de agua y el sistema de energía eléctrica colapsa.

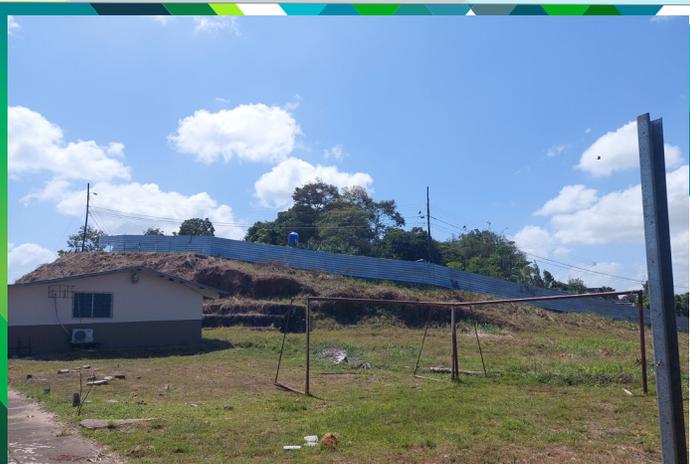
Instituto Profesional y Técnico Fernando De Lesseps: Requieren la construcción de la cerca perimetral.

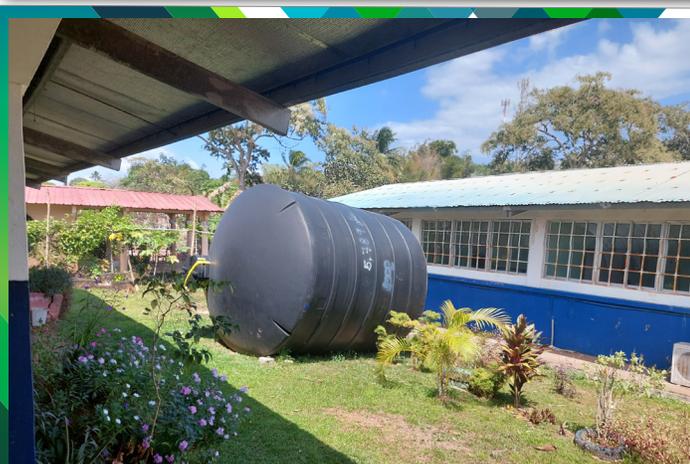
Escuela Guillermo Andreve: Requieren con urgencia se les repare el tanque de agua.

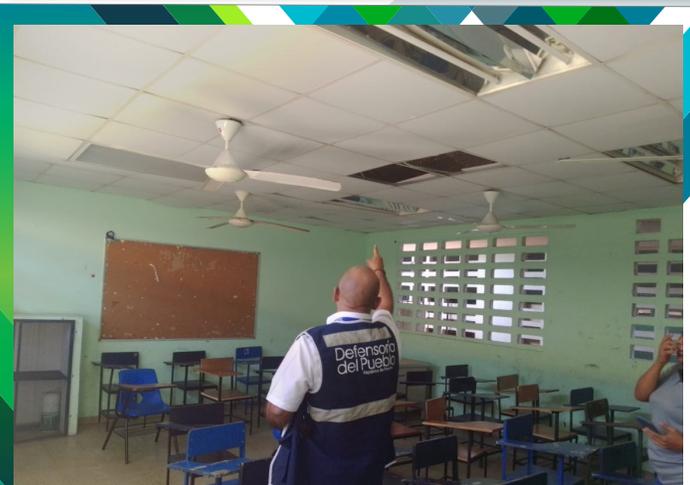
C.E.B.G. Nuevo Arraján: Cielo raso en mal estado y abanico dañado.
