**Defensoría
del Pueblo**
República de Panamá

INFORME INSPECCIÓN DE ESCUELAS 2023

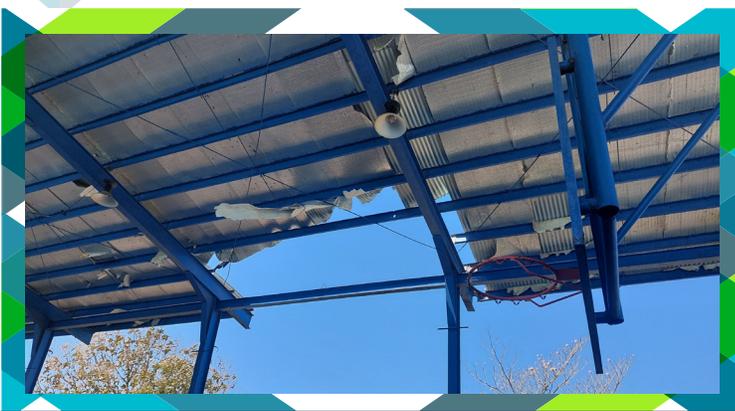
C.E.B.G. José De Gracia Fernández, mantienen fisuras en su infraestructura (paredes y pisos)

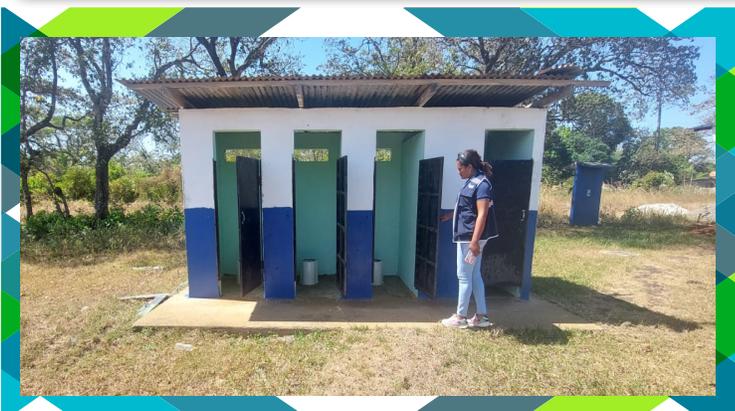
C.E.B.G. Llano La Palma, mantienen baños de letrinas.

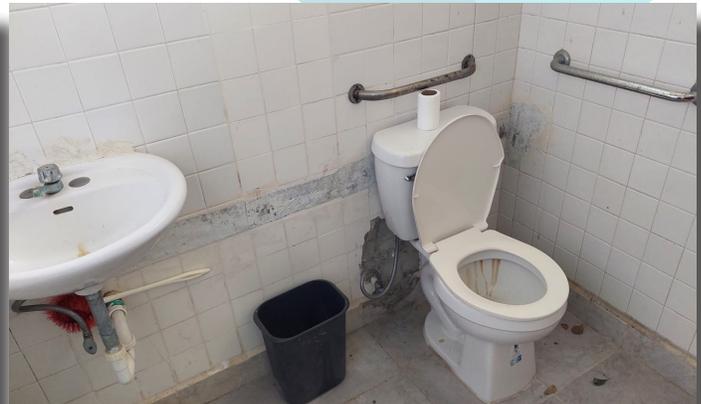
Escuela Bilingüe Carlos M. Ballesteros: Los sanitarios requieren reparaciones.

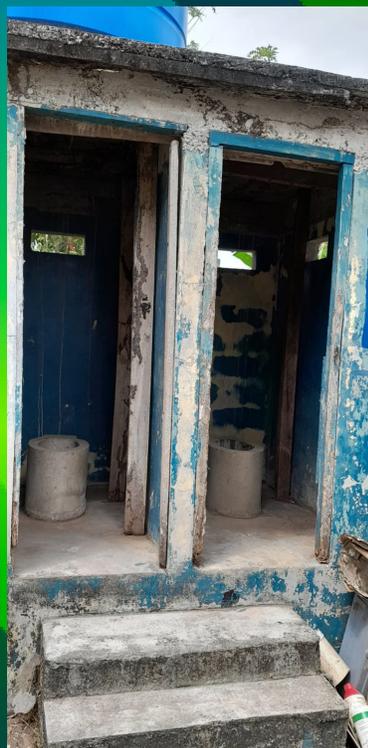
Escuela San Francisco de Piriati, se observaron letrinas.

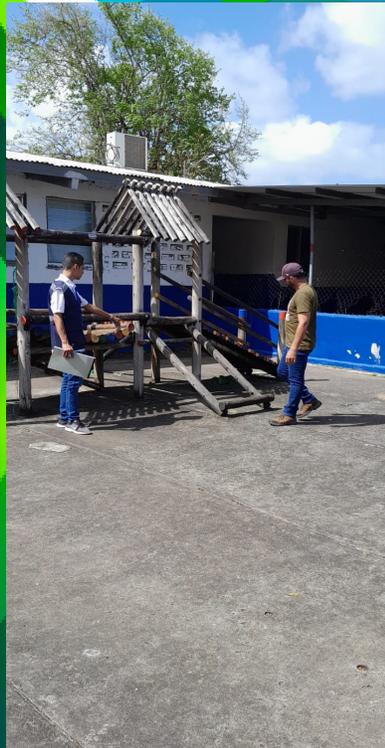
C.E.B.G.B. José Gabriel duque Juegos en más estado.

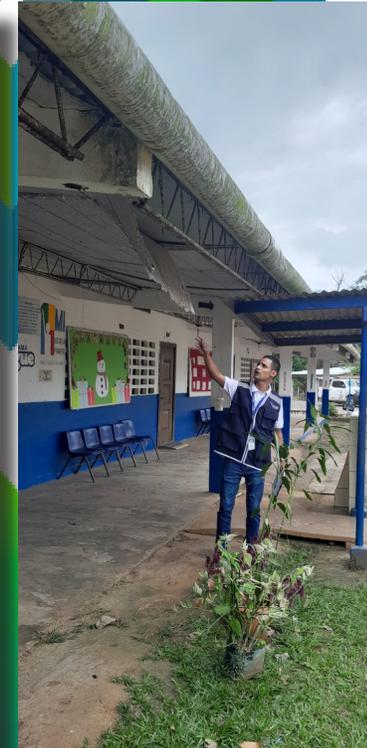
C.E.B.G.B. Loma de los naranjos, aislante del pasillo principal en mal estado.

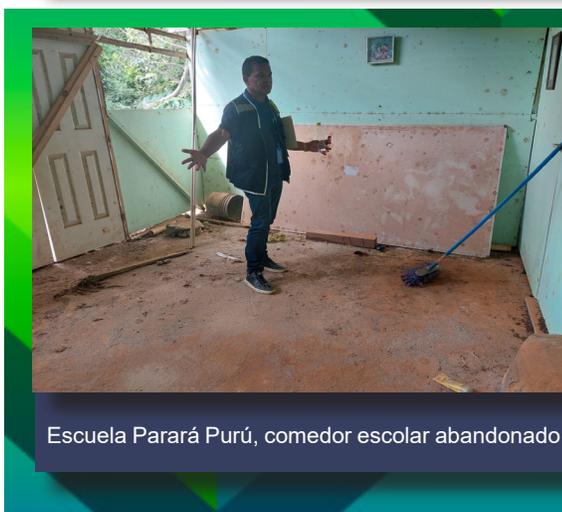
Escuela Parará Purú, comedor escolar abandonado

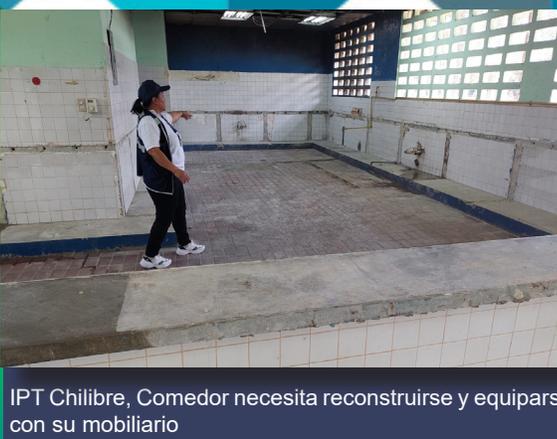
IPT Chilibre, Comedor necesita reconstruirse y equiparse con su mobiliario

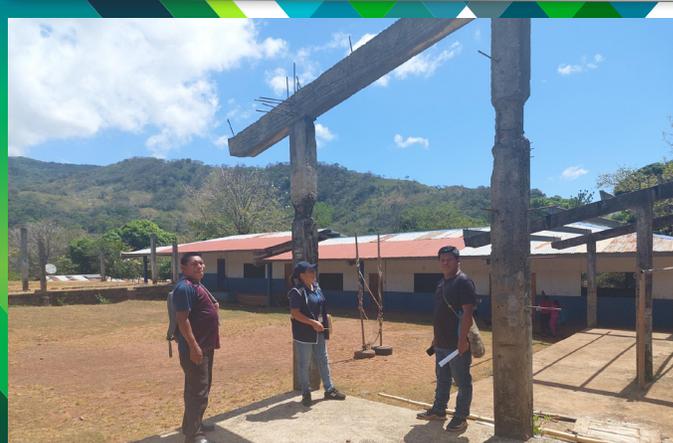
Centro Educativo Boca de Remedios: Desde hace aproximadamente, 10 años las construcciones de las nuevas estructuras se encuentran en total abandono.
